世界遗产名录上的“世外天堂”

九层神庙建筑群是哈奴曼多卡宫的重要组成部分，由九层神庙和四层“回”字形院落罗汉院(Lohan chok)构成，两者并非始建于同一时期。九层神庙建筑群于1934年地震时曾受到严重破坏，20世纪70年代曾被英国和德国建筑师修复过。

在地震发生一个月后，中方派出防灾减灾专家评估组赴尼调研。国家文物局选派文物专家负责加德满都、巴德岗、帕坦三市世界文化遗产灾后调查评估工作，提出文物保护拟援助修复项目建议。同年10月，受商务部和国家文物局委托，中国文化遗产研究院派出工作组赴尼泊尔进行现场勘查。中方工作组与尼泊尔文化旅游与民航部考古局就项目可行性达成初步共识，确定选定尼泊尔加德满都杜巴广场九层神庙建筑群为援助修复对象。

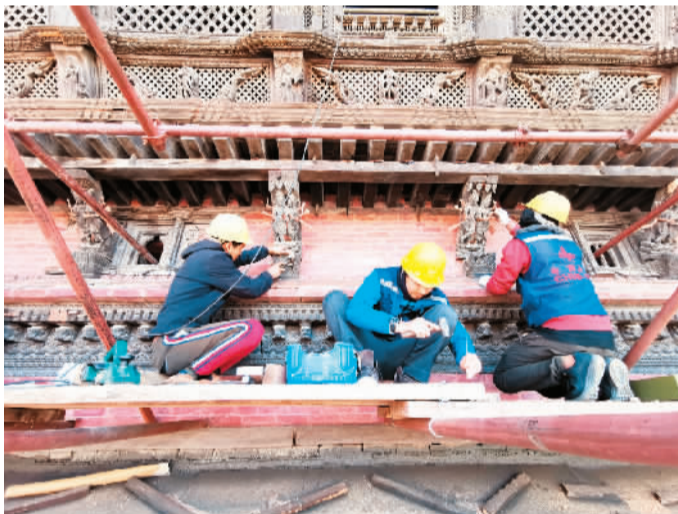
将九层塔塌落的3层修复后，工匠们开始精心修复木斜撑。

木斜撑体现了纽瓦丽民族高超的木刻工艺，匠人将守护神雕刻在斜撑上，环绕着主体建筑形成一个“守护环”，寓意抵御四面八方的恶魔。

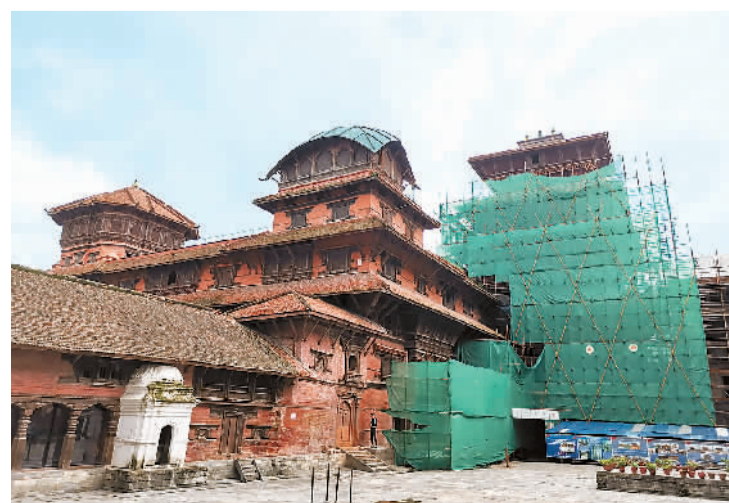
右图：目前，东北角塔与九层塔坍塌部分已修复完成，九层神庙建筑群文物本体维修基本完成。(拍摄于2020年8月) 许言摄

目前，工作队已经在尼泊尔疫情暴发之前完成了文物建筑露明部位如瓦顶、屋面的修复。九层塔的金顶已安装完毕，标志着九层神庙建筑群本体部分的修复工作基本完成。如今，高高的金顶在夕阳里熠熠生辉，屋檐下的风铃又迎风发出清脆的乐声。
