持续努力5年 本体维修圆满完成

阳光下的九层神庙 熠熠生辉

袁濛茜 文/图

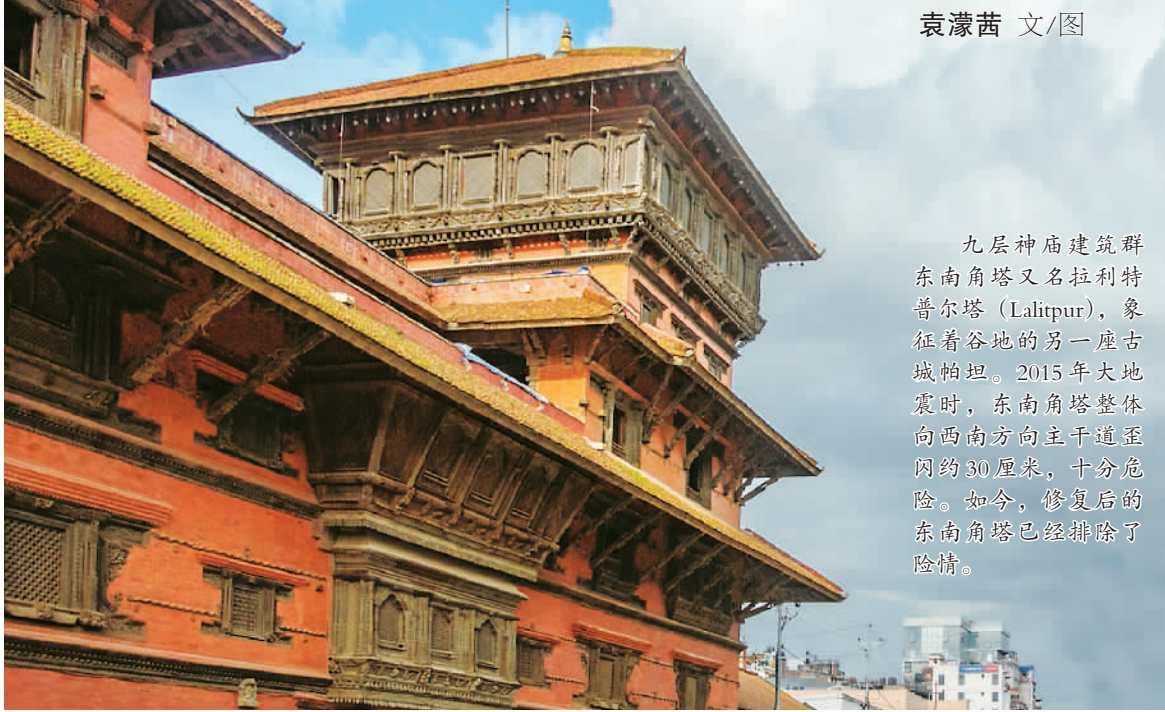
九层神庙建筑群东南角塔又名拉利特普尔塔（Lalitpur），象征着谷地的另一座古城帕坦。2015年大地震时，东南角塔整体向西南方向主干道歪闪约30厘米，十分危险。如今，修复后的东南角塔已经排除了险情。

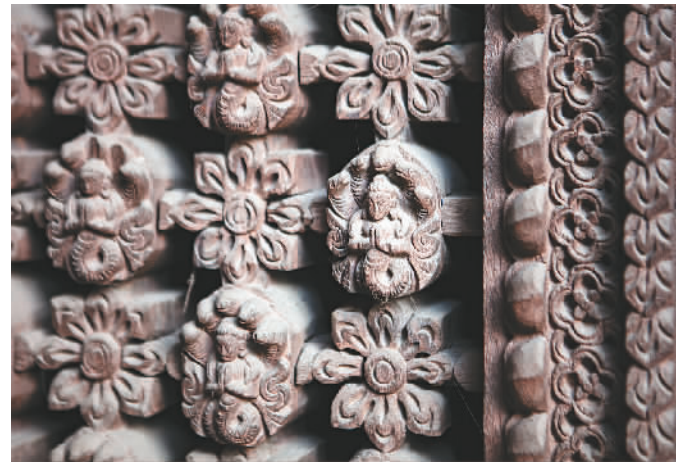
九层神庙建筑群上的木刻代表着高超的雕刻技艺，承载了丰富的宗教文化内涵。每一扇窗都与众不同。这扇窗上的木椽条被巧妙地雕刻成蛇神那迦的造型。部分木刻在地震中遭到不同程度的损伤，在中尼工匠悉心修复下，即使是微小的神面也被精心复原。

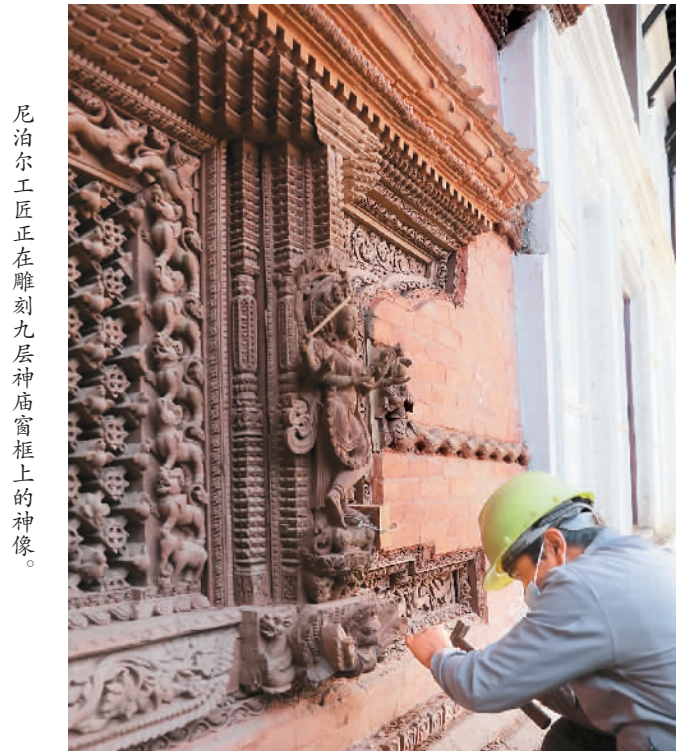
尼泊尔工匠正在雕刻九层神庙窗框上的神像。

苏曼是中国工作队聘请的木匠，已经跟着木匠世家学习木雕技艺17年了。他给我看了新雕好的佛像手臂，这是为九层神庙第四层檐挑檐斜撑上的神像补配的。他指着神像一一告诉我们它们的名称。木匠们会根据保存下来的神像，绘制残损部分的图样，再照图雕刻。现场的另一位木匠勒其米告诉我，他本来已经要转行了，因为参与九层神庙修复项目，他可以继续从事传统木雕工作，也认识到传统工艺的价值与意义。
