卢沟桥经受强降雨考验

专家初步判断，卢沟桥在此次强降雨过程中状态稳定

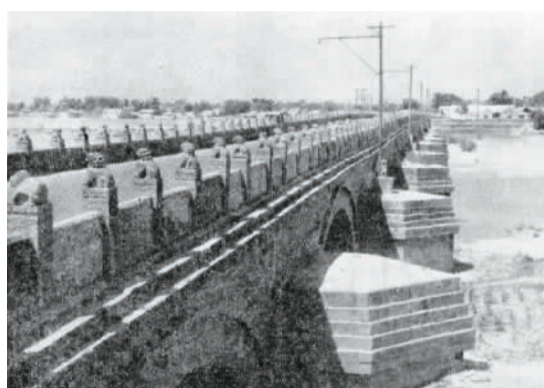
为了使分水尖更为稳固，在桥墩分水尖的风凰台上加了6层压面石。第一、二层挑出于凤凰台面，再向上的4层逐层向内收入。这6层压面石，对整个桥墩压力的平衡也起着重要的作用。

分水尖体型很长，拱券又压在桥墩的南半部，如果没有这6层厚达1.83米的压面石，会使卢沟桥桥墩因压力不平衡而产生破坏的情况。

图为20世纪70年代文保专家记录的卢沟桥压面石和分水尖状况。

卢沟桥的建造过程蕴含着先人“治水”的智慧。文物保护工作者早就发现，卢沟桥的构造设计兼顾了实用与美观要求，也精心挑选了桥址和材料；许多细微之处都体现了巧思智慧和缜密安排。桥址所在的河床、河岸为坚实的鹅卵石和黄沙堆积层。20世纪70年代，专家们考察卢沟桥时，曾通过当地社员在桥头挖掘的土窖进行实地研判，发现“卵石层厚达数米以上，而且非常坚实，证明桥头的河岸也是非常坚固的”。永定河出京山区后，水流湍急，卢沟桥首当其冲，需要抵御夏秋猛涨的水势和冬春撞击桥墩的浮冰。卢沟桥在迎水侧修筑了十分显眼的分水尖，每个分水尖上安置三角铁柱，以其锐角对抗水势和冰块；桥墩另一侧设计成向内收进的流线型，水流一出券洞后即可分散，以此减少券洞内的水流挤压力。
