史前先民应对水旱灾害有策略

穿上『防护服』筑牢『保护罩』——重庆保护文物安全度汛

## 风雨中,“廊桥管家”在行动

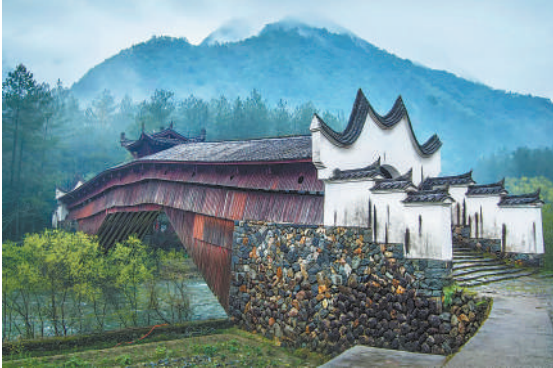
浙江丽水庆元县兰溪桥。洪子根摄

庆元素有“中国廊桥之乡”的美誉,其中木拱廊桥21座。这些大多建于明清时期的古桥,不用一钉一铆,仅靠木头纵横相置、互相承托、节节伸展、编织成拱,堪称中国古代建筑技艺的奇迹。但陈化诚比谁都清楚,这份“奇迹”有着致命的软肋。2006年,超强台风“桑美”来袭,庆元9座历经百年风雨的廊桥被山洪冲毁,现场片瓦不存。

“全县有20多座廊桥位于历年受灾点位。”陈化诚指着办公室墙上那张密密麻麻标注着红点的地图说。一旦河流超过警戒水位,湍急水流对桥基的冲刷掏空、漂浮物的猛烈撞击,以及水位上涨导致的廊屋底部长时间浸泡,都可能让数百年的古桥在顷刻间毁于一旦。

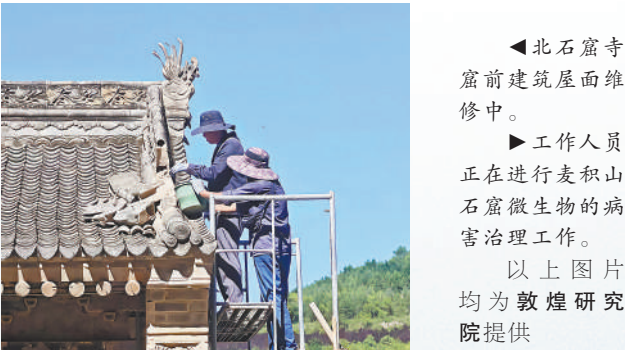
北石窟寺窟前建筑屋面维修中。

北石窟寺岩体胶结度较弱,长期雨水冲刷导致崖体渗水、洞窟潮湿,酥碱、风化等病害频发。为减缓文物劣化速度,当地分别于2021年、2022年为石窟南段、北段搭设临时防雨棚。今年汛期前,工作人员全面开展风险隐患排查,检修加固防雨棚设施,对山前低层洞窟重点排查,封堵渗水点位,防止积水倒灌,同时完成戏楼屋面维修,对崖体失稳风险点位逐一排查加固,全方位筑牢安全防线。

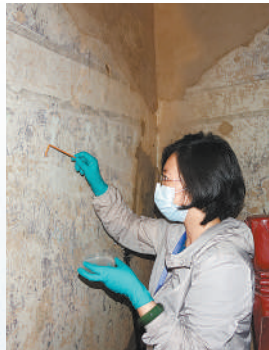
工作人员正在进行麦积山石窟微生物的病害治理工作。

麦积山石窟聚焦微生物病害与山体安全防控,提前开展预防性保护工作。今年汛期前,工作人员对几处重点洞窟清理微生物隐患,截至目前,这些洞窟未出现微生物发育迹象,防护成效显著。针对极端降水引发的山体落石风险,景区今年7月两次临时闭园,保障游客安全。
